# 阳江市“6·11”涉危运车辆道路交通事故 调查报告

2021年6月11日22时许,在汕湛高速公路阳江往广州方向693KM+150M处(阳春三甲路段)发生一起大货车追尾天然气槽罐车的道路交通事故,造成1人受伤、罐体内天然气泄漏,未造成泄露爆炸等次生灾害和事故的道路交通事故(以下简称阳江市“6·11”涉危运车辆道路交通事故)。

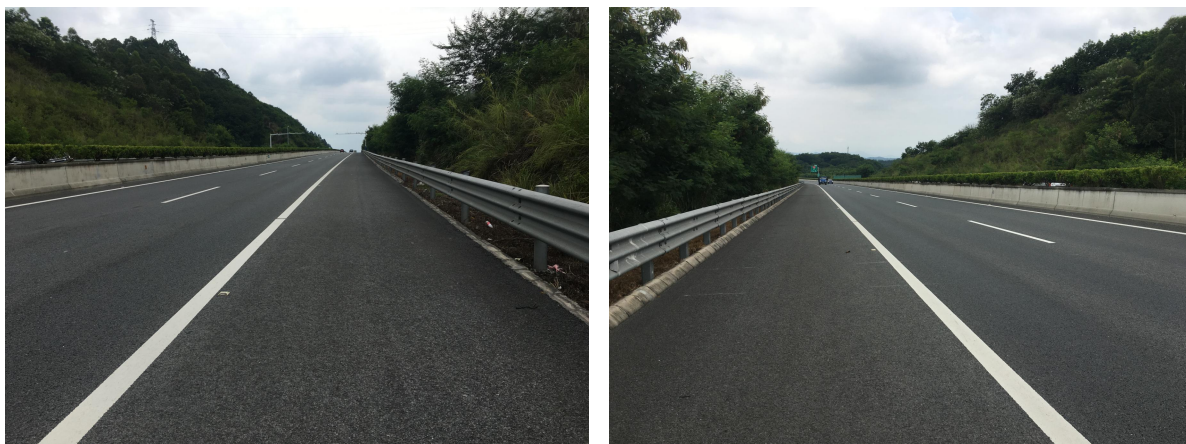
图 1 事故路段情况

事故现场位于汕湛高速公路阳江往广州方向 693KM+150M 处，该路段道路呈东西走向，西往湛江方向，东往广州方向。双向四车道（不含应急车道），两侧设有行车道、超车道宽度均为 3.75 米，应急车道宽度为 3.5 米，道路中央设置新泽西水泥护栏，沥青路面，路面完好，路面能见度良好。设置清晰交通标志、标识，小客车限速 120 公里/小时，其他机动车限速 100 公里/小时。

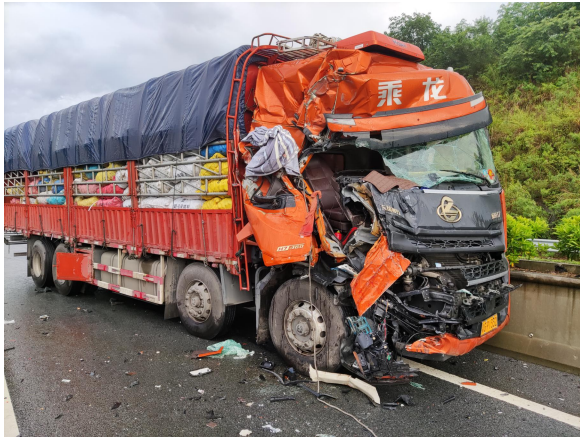
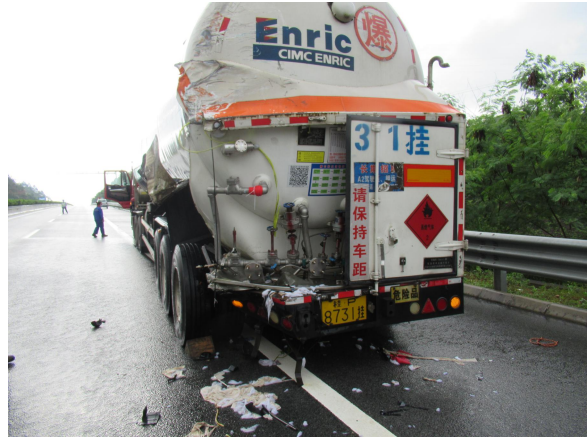
图 2 事故现场图

2021年6月11日21时许，肖贤德（男，广东雷州人，33岁）驾驶粤GP1332号重型仓栅式货车（装载17930KG芋头）从茂名市高州石鼓收费站进入汕湛高速往广州方向行驶，当天22时12分许行驶至汕湛高速693KM+150M处时（阳春三甲路段），与前方由蒋顺安（男，广西全州人，45岁）驾驶的桂P09322号重型半挂牵引车（牵引桂P8731挂号重型罐式半挂车，装载20000KG天然气，16时35分许从广西北海铁山港码头新奥贸易有限公司出发前往佛山市南海区狮山镇）发生追尾碰撞，导致桂P8731挂号罐车上进液管破裂、罐体内天然气泄漏、粤GP1332货车乘客朱惠俊受伤和两车不同程度损坏。

1. 经调查认定，粤 GP1332 号重型仓栅式货车不按规定与前车保持足以采取紧急制动措施的安全距离，追尾碰撞前方同车道行驶的桂 P09322 号重型半挂牵引车（桂 P8731 挂），直接导致事故发生。

2. 桂 P09322 号重型半挂牵引车（桂 P8731 挂）在高速公路上低速行驶，直接导致事故发生。
