阳江市“6·23”较大道路交通事故调查报告

2020年6月23日23时10分许，在沈海高速公路广州往湛江方向K3292+50M处（阳江路段）发生一起货车碰撞前方停在左侧车道小型轿车，造成3人死亡、两车损坏的较大道路交通事故（以下简称阳江市“6·23”较大道路交通事故）。

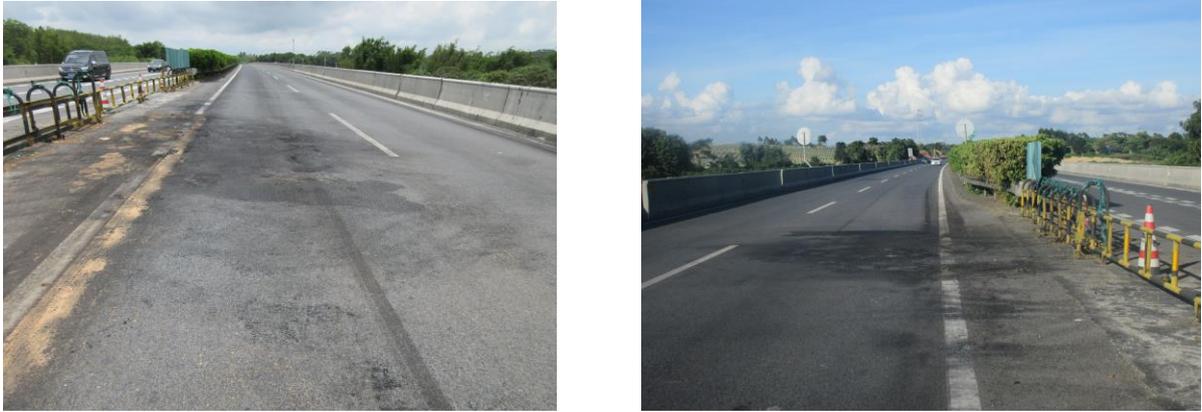
图 1 事故路段情况

事故发生在 G15 沈海高速公路（阳茂高速路段）广州往湛江方向 K3292+50M 处，阳茂高速公路于 2004 年 11 月建成通车，起于阳江市江城区白沙街道，止于茂名市电白县观珠镇，全长 79.76 公里，事故路段改扩建施工，呈东西走向，东往广州方向，西往湛江方向，沥青混凝土路面，双向四车道（不含应急车道），两侧设有行车道、超车道宽度均为 3.75 米，应急车道宽度为 3.5 米（封闭施工），道路中央设置波形板隔离带，道路较为平直，路面完好，没有积水，视距良好，设置清晰交通标志、标识，所有车辆限速 80 公里/小时。

志标牌，采用新泽西护栏封闭应急车道，临时占用应急车道进行改扩建施工。

（五）阳茂扩建管理处要认真督促施工单位严格依照设计方案和施工组织方案合理、规范、安全施工，临时占用应急车道施工作业期间，要适当增加路面安全设施、设备和设置临时停车点、紧急停车点。同时，充分利用施工路段视频监控，主动加强与公安交警部门、路政单位联勤联动，加强重点路段、重点时段的巡逻，及时消除扩建路段的安全隐患，确保施工期间道路交通安全。

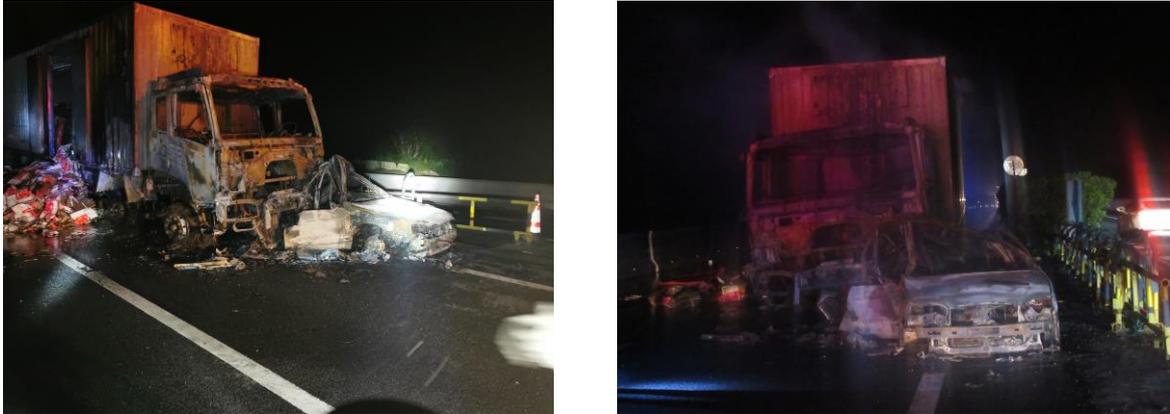
图 2 事故现场图

经调查认定：粤 RYJ072 号小型轿车驾驶员龙某旭驾车在高速公路的左侧车道上违停，粤 G51938 号重型厢式货车驾驶员周

某未与同车道的前车保持足以采取紧急制动措施的安全距离，未按照操作规范安全驾驶，碰撞前方停靠静止在左侧车道上的车辆引发事故。
