# 阳江市“6·11”涉危运车辆道路交通 事故调查报告

# 阳江市“6·11”涉危运车辆道路交通事故 调查报告

2021年6月11日22时许,在汕湛高速公路阳江往广州方向693KM+150M处(阳春三甲路段)发生一起大货车追尾天然气槽罐车的道路交通事故,造成1人受伤、罐体内天然气泄漏,未造成泄露爆炸等次生灾害和事故的道路交通事故(以下简称阳江市“6·11”涉危运车辆道路交通事故)。

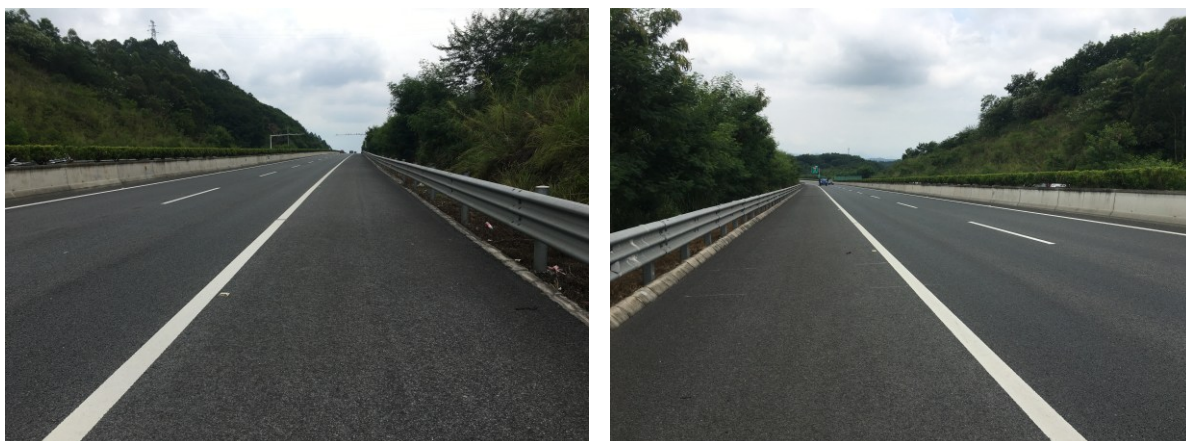
图 1 事故路段情况

事故现场位于汕湛高速公路阳江往广州方向 693KM+150M 处，该路段道路呈东西走向，西往湛江方向，东往广州方向。双向四车道（不含应急车道），两侧设有行车道、超车道宽度均为 3.75 米，应急车道宽度为 3.5 米，道路中央设置新泽西水泥护栏，沥青路面，路面完好，路面能见度良好。设置清晰交通标志、标识，小客车限速 120 公里/小时，其他机动车限速 100 公里/小时。

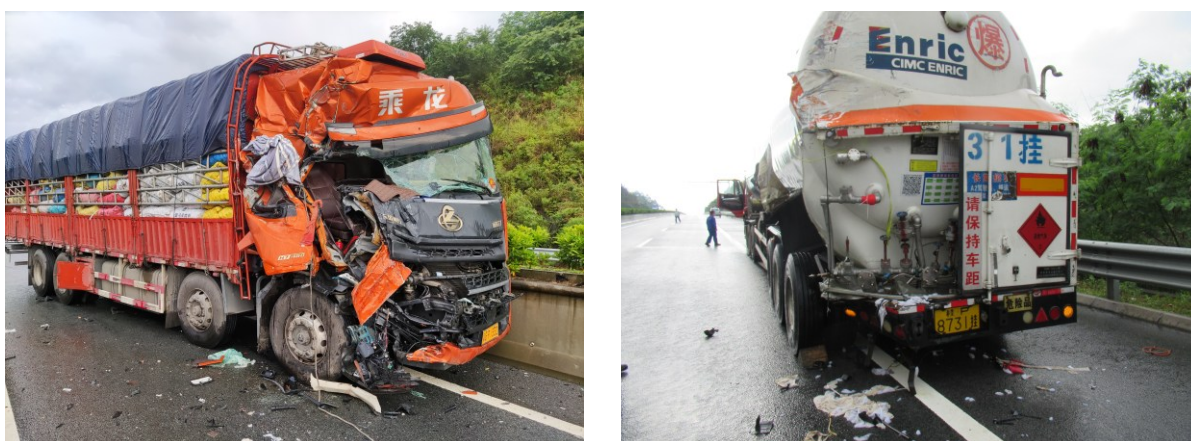
图 2 事故现场图

2021 年 6 月 11 日 21 时许，肖贤德（男，广东雷州人，33 岁）驾驶粤 GP1332 号重型仓栅式货车（装载 17930KG 芋头）从茂名市高州石鼓收费站进入汕湛高速往广州方向行驶，当天 22 时 12 分许行驶至汕湛高速 693KM+150M 处时（阳春三甲路段），与前方由蒋顺安（男，广西全州人，45 岁）驾驶的桂 P09322 号重型半挂牵引车（牵引桂 P8731 挂号重型罐式半挂车，装载 20000KG 天然气，16 时 35 分许从广西北海铁山港码头新奥贸易有限公司出发前往佛山市南海区狮山镇）发生追尾碰撞，导致桂 P8731 挂号罐车上进液管破裂、罐体内天然气泄漏、粤 GP1332 货车乘客朱惠俊受伤和两车不同程度损坏。

1. 经调查认定，粤 GP1332 号重型仓栅式货车不按规定与前车保持足以采取紧急制动措施的安全距离，追尾碰撞前方同车道行驶的桂 P09322 号重型半挂牵引车（桂 P8731 挂），直接导致事故发生。

2. 桂 P09322 号重型半挂牵引车（桂 P8731 挂）在高速公路上低速行驶，直接导致事故发生。
