# 阳江市“12·17”较大道路交通事故调查报告

2019年12月17日14时45分许，在沈海高速公路阳江阳东往湛江方向3248公里+670米处，发生一起粤BFW452号重型箱式货车追尾碰撞前方粤BAL188号小型客车，造成小型客车5名司乘人员死亡、1名乘客受伤（已康复出院）的道路交通事故（以下简称阳江市“12·17”较大道路交通事故）。

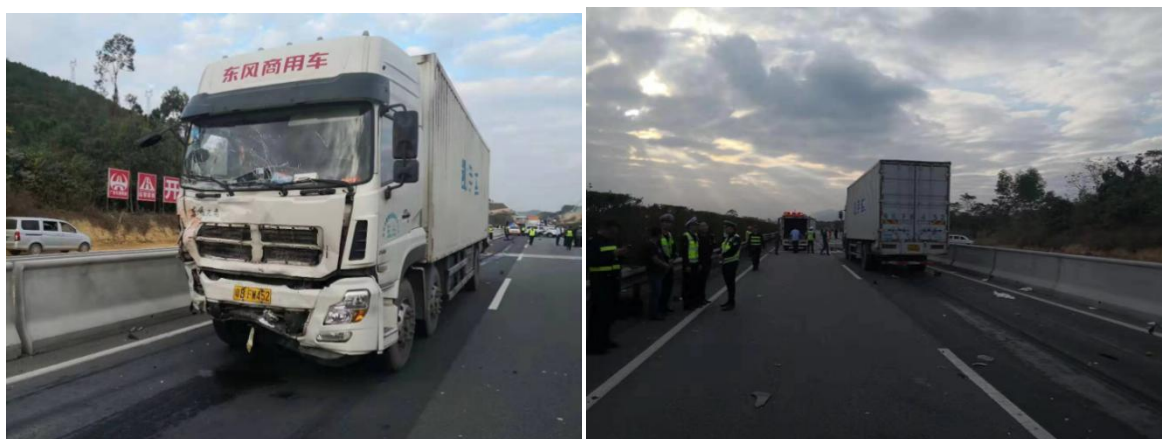
图 1 事故路段情况

事故发生在 G15 沈海高速公路（开阳高速路段）阳江往湛江方向 3248 公里+670 米处，开阳高速于 2003 年 9 月建成通车，起于鹤山市址山镇，接佛开高速公路，经开平、恩平、阳东和江城区，止于阳江林场，接在阳茂高速公路，全长 126.41 公里。事故路段改扩建施工，呈东西走向，东往广州方向，西往湛江方向，沥青混凝土路面，双向四车道（不含应急车道），两侧设有行车道、超车道宽度均为 3.75 米，应急车道宽度为 3.5 米（封闭施工），道路中央设置波形板隔离带，道路较为平直，视距良好，设置清晰交通标志、标识，所有车辆限速 80 公里/小时。

计细则》，《公路养护交通安全作业规程》等设计标准规范，编制《沈海至海口国家高速公路水口至白沙段改扩建工程交通组织总体方案设计》（以下简称《总体方案设计》），并通过省交通运输厅与省公安厅交通管理局联合组织专家、代表召开的方案研讨会审查通过。施工单位依据《总体方案设计》和《设计施工总承包合同文件》，编制《封闭路肩施工交通组织方案》并经监理单位审批通过，同时取得《高速公路施工证》后，按照规范要求设置标志标牌，采用新泽西护栏封闭应急车道，临时占用应急车道进行改扩建施工。

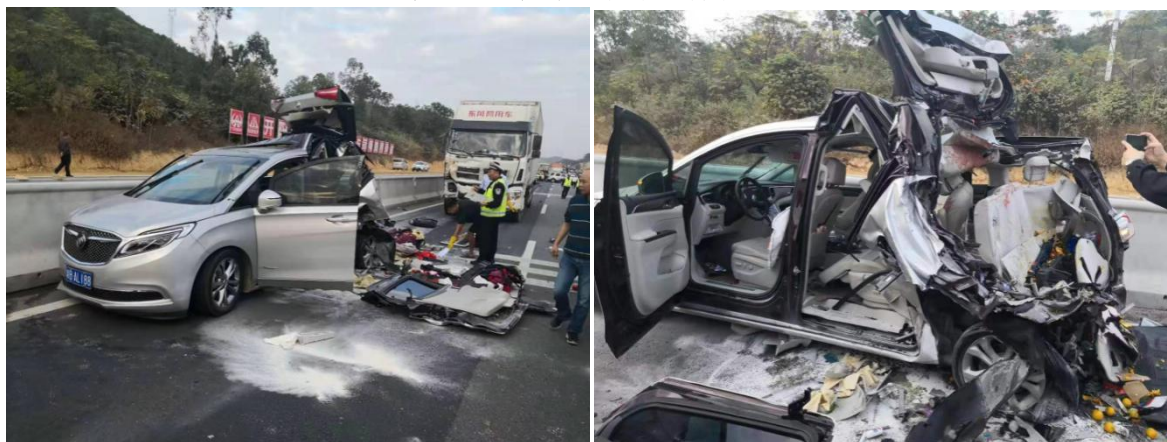
图 2 事故现场图

2019年12月17日14时45分许，陈某锋驾驶粤BFW452号重型厢式货车，沿G15沈海高速公路湛江方向行驶至3248公里+670米处的主车道时，追尾碰撞前方由蔡某钦驾驶的粤BAL188号小型普通客车，造成粤BAL188号小型普通客车驾驶员蔡某钦和乘客蔡某春、蔡某汪、蔡某容、蔡某遥等5人当场死亡，另1名乘客蔡某湖受伤以及两辆车不同程度损毁的较大道路交通事故。

经调查认定，驾驶人陈某驾驶经技术检验鉴定不合格的机动车在沈海高速公路阳江路段疲劳驾驶，没有按照操作规范安全驾驶，没有正确避让前方因故障紧急停车的车辆，导致发生直接追尾碰撞事故。
