# 阳江市“5·1”较大道路交通事故调查报告

2020年5月1日17时许，在S51肇阳高速公路肇庆往阳江方向130KM+970M处发生一起3人死亡、3人受轻伤及五车损坏的较大道路交通事故（以下简称阳江市“5·1”较大道路交通事故）。

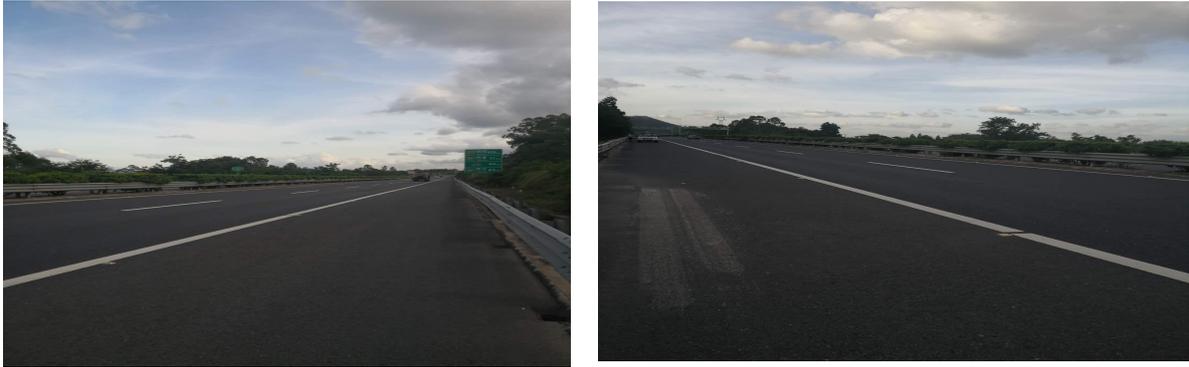
图 1 事故路段情况

事故现场位于 S51 肇阳高速公路肇庆往阳江方向 130KM+970M 处，该路段属于 S51 肇阳高速与 S14 汕湛高速共线段路段，道路呈南北走向，南往阳江方向，北往肇庆方向。双向四车道（不含应急车道），两侧设有行车道、超车道宽度均为 3.75 米，应急车道宽度为 3.5 米，道路中央设置波形板隔离带，沥青路面，路面完好，路面能见度良好。设置清晰交通标志、标识，小客车限速 120 公里/小时，其他机动车限速 100 公里/小时。

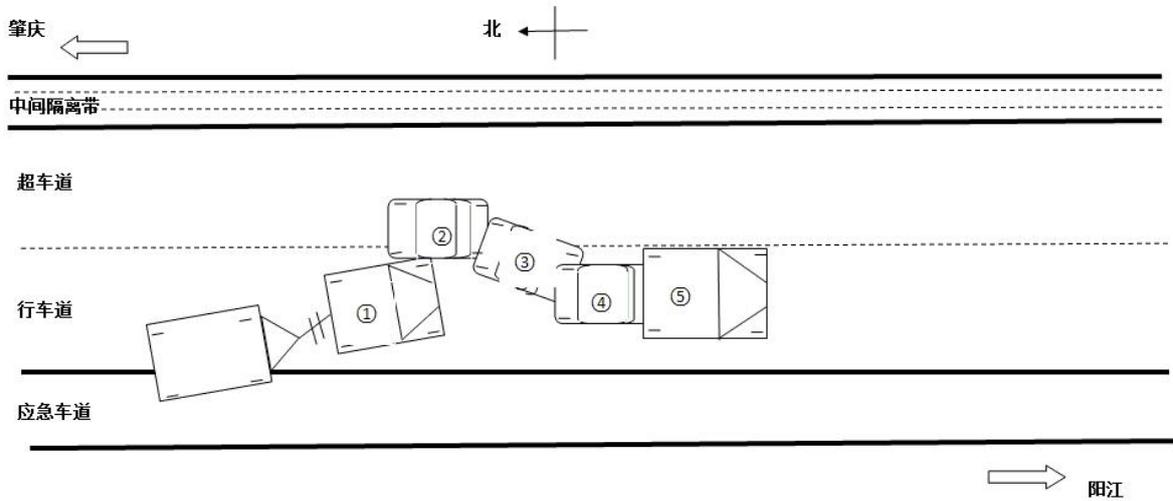
图 2 事故示意图

经调查认定，驾驶人胡某军驾驶机件不符合技术标准的机动车，过度疲劳影响安全驾驶，未与同车道行驶的前车保持足以采取紧急制动措施的安全距离，没有按照操作规范安全驾驶，导致事故发生。

注：上图①号车为粤 QY8909 重型半挂牵引车（粤 AD101 挂），②号车为粤 K72Z78 小型轿车，③号车为粤 RX1793 小型轿车，④号车为粤 GZ0956 小型轿车，⑤号车为桂 N98D26 重型仓栏式货车。

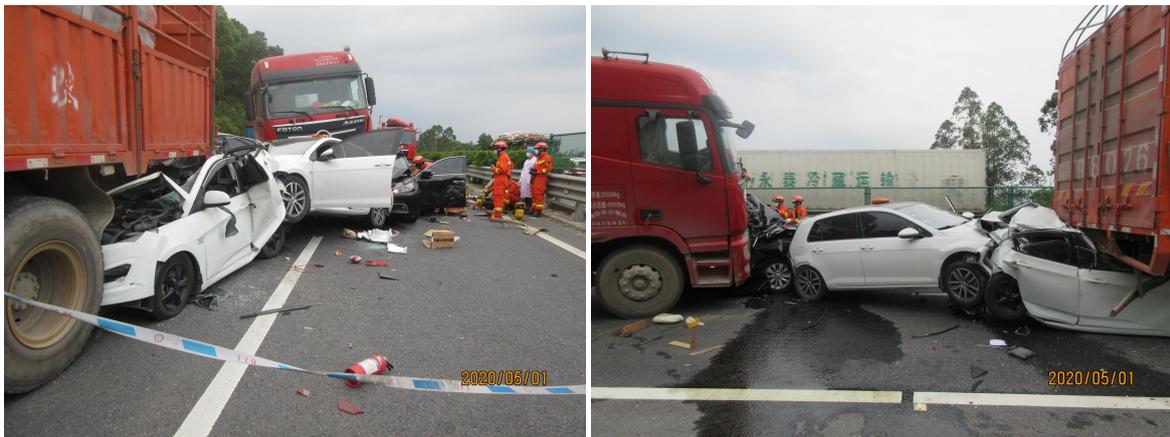
图 3 事故现场图

2020年5月1日，胡某军驾驶粤QY8909号重型半挂牵引车（牵引粤AD101号挂车）沿S51肇阳高速公路由肇庆往阳江方向行驶，于当天17时18分许，行驶至S51肇阳高速公路130KM+970M处阳春路段时，碰撞前方行驶的粤K72Z78号小型轿车，致使粤K72Z78号小型轿车、粤GZU956号小型轿车、粤RX1793号小型轿车、桂N98026号重型仓栅式货车依次发生首尾连环碰撞，造成粤K72Z78号小型轿车上乘客陈某彤、郑某瀚、郑某喜等3人当场死亡，粤K72Z78号小型轿车驾驶人郑某雄、乘客郑某霞和粤RX1793号小型轿车驾驶人毛某伟等3人受轻伤，以及上述五车不同程度损坏的较大道路交通事故。
