# 物损鉴定报告书

物品名称： 机动车尾气遥测仪

物品型号： BDH-1Z

物品编号： 19046

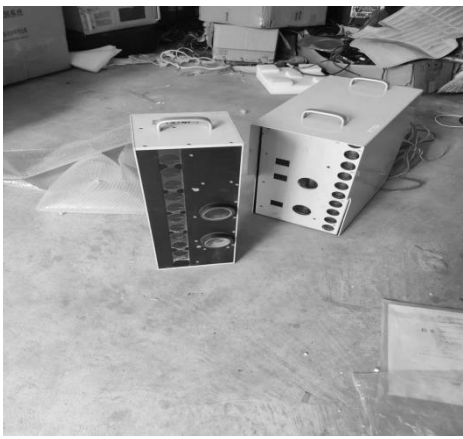
| | | <p>设备由我公司售后运维部同事送达未见包装。</p> <p>接收人： 周 杰</p> | | | |

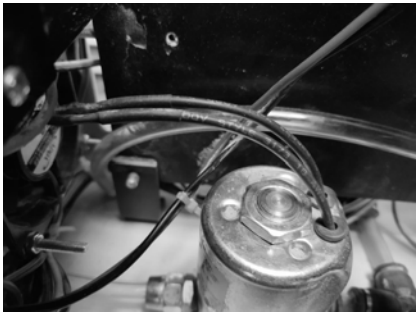
| | | <p>送检之机动车尾气遥测仪主机、辅机进水、部分镜片肉眼可见损坏。外观金属件无目视可见明显异常。</p> <p>接收人： 周 杰</p> | | | |

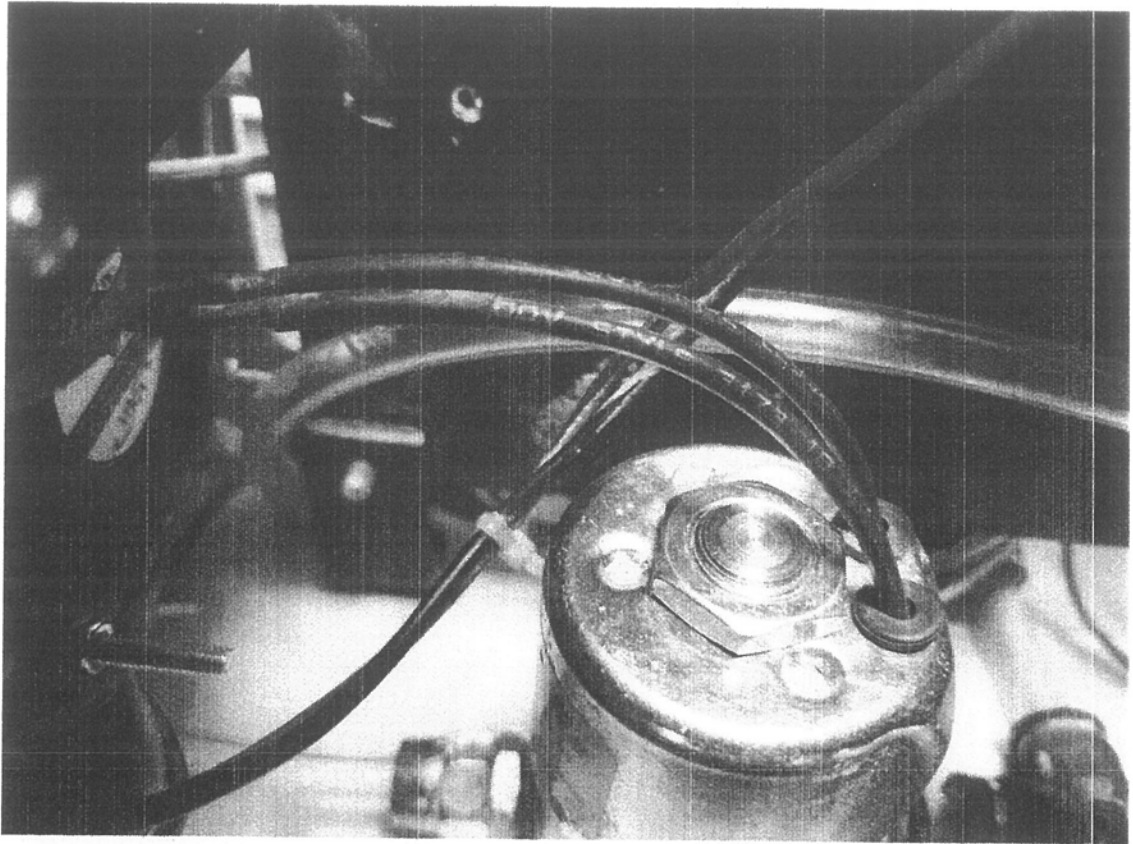
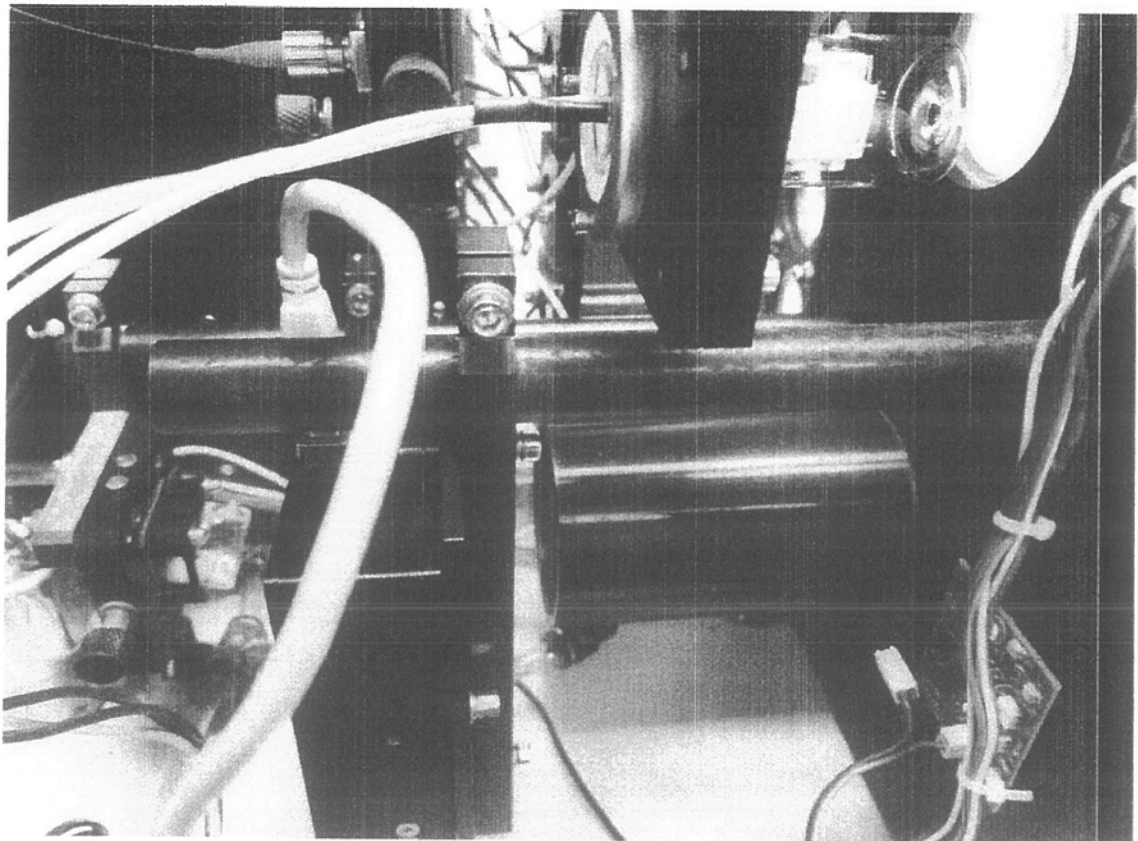
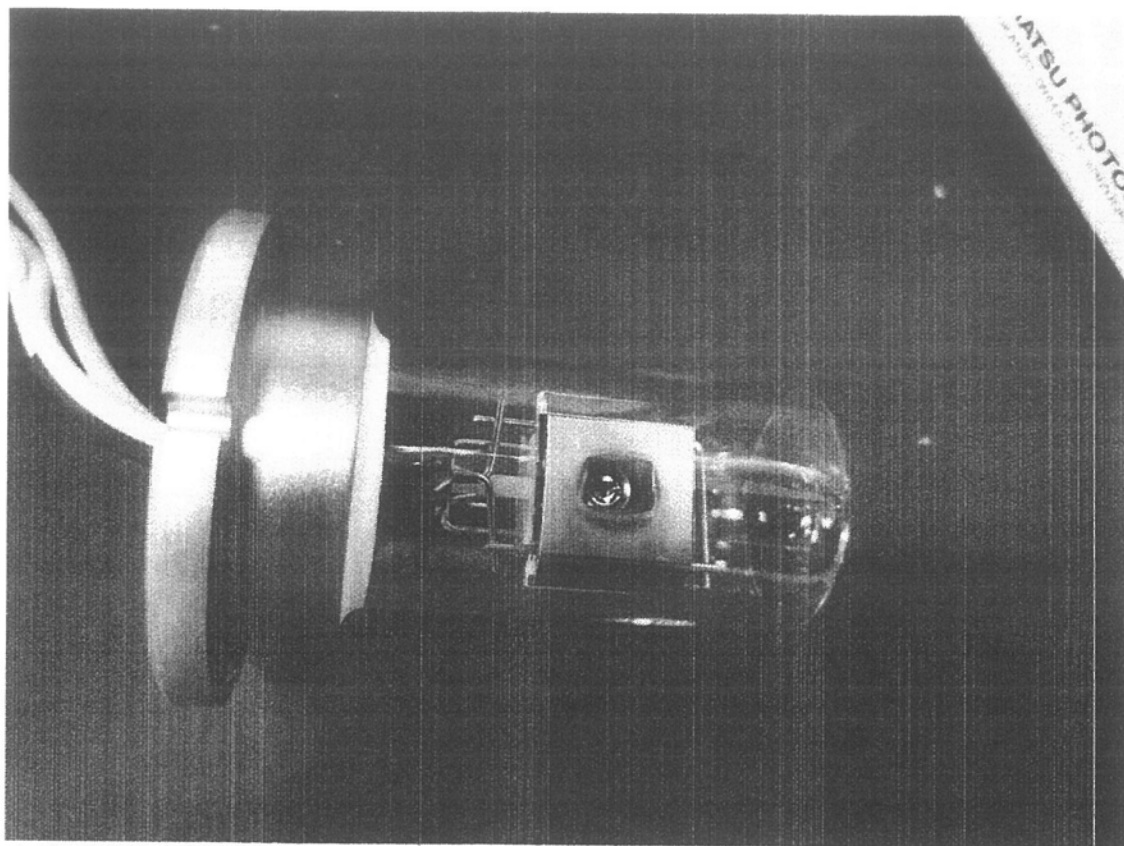
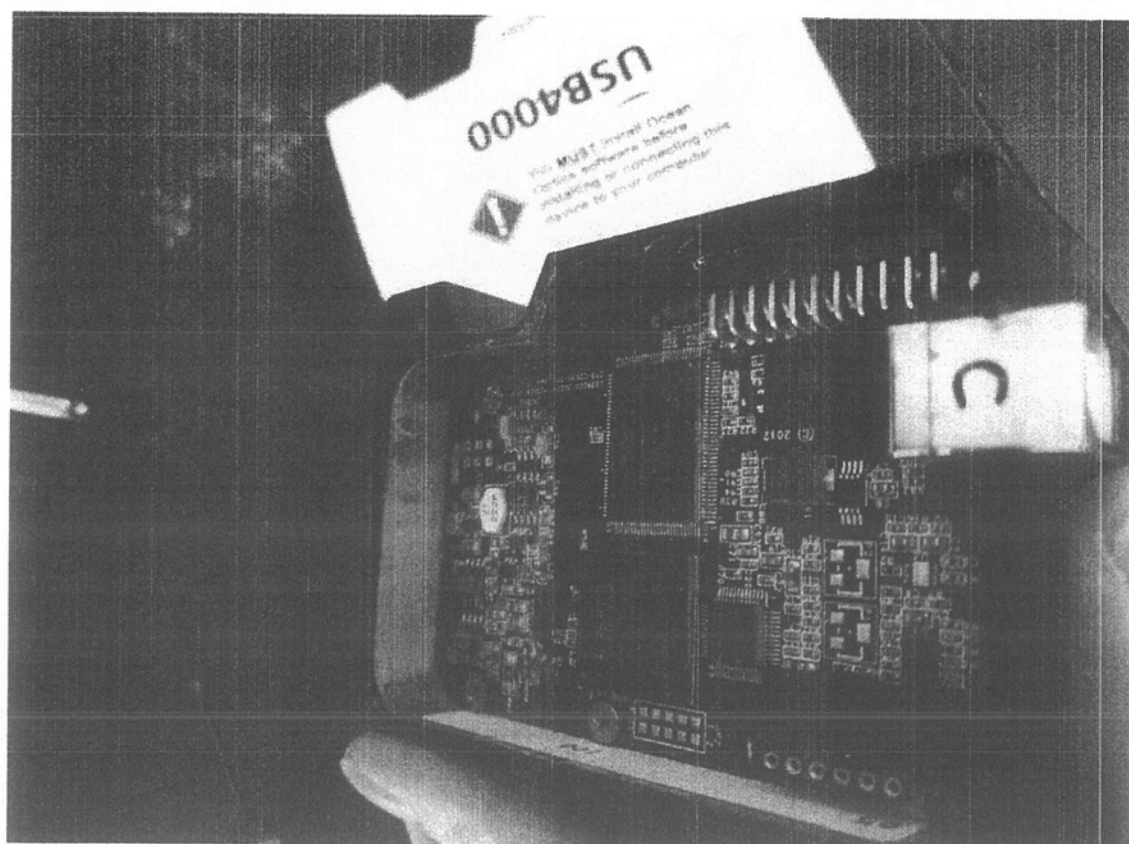
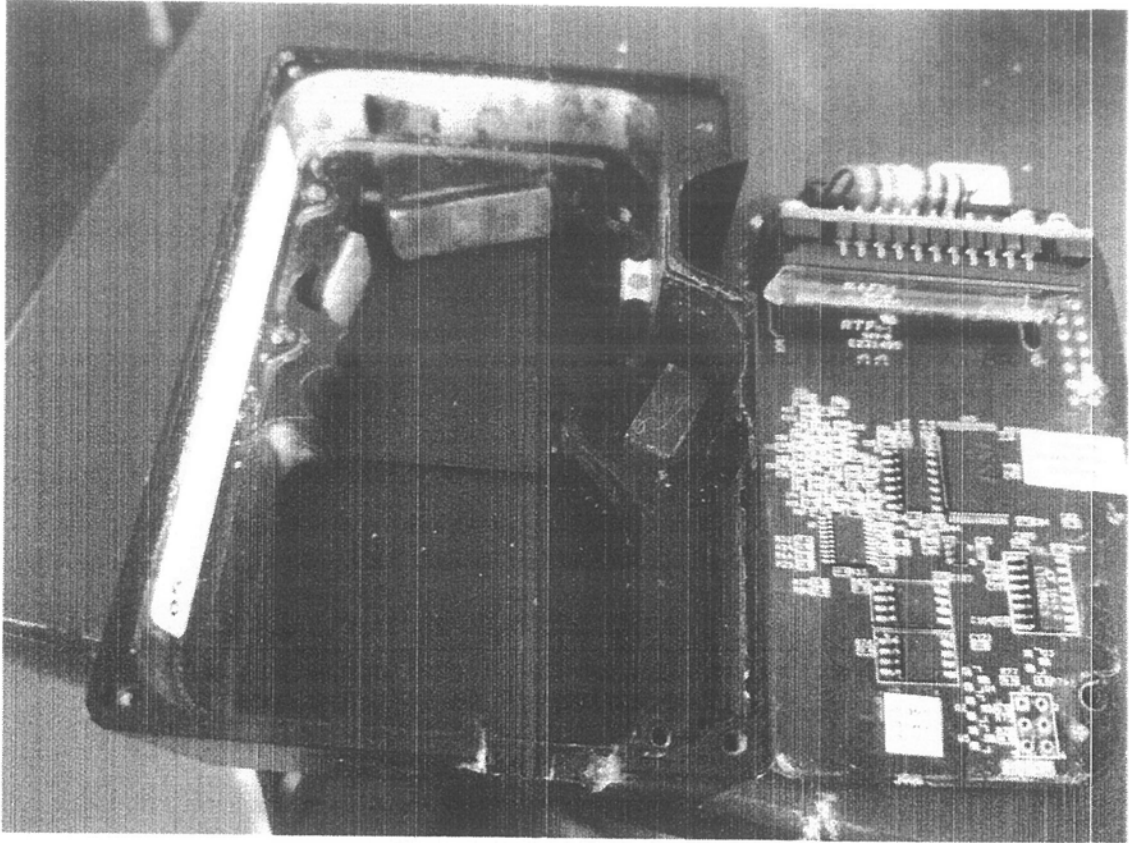
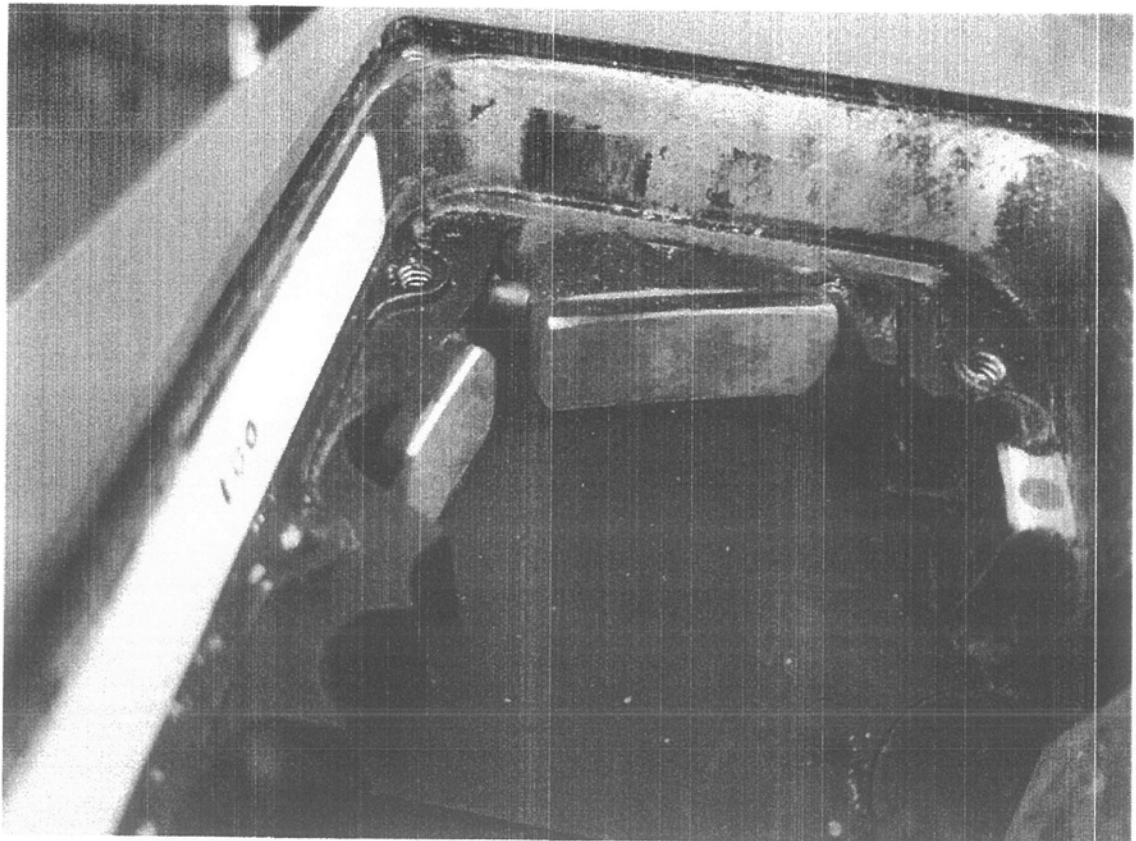
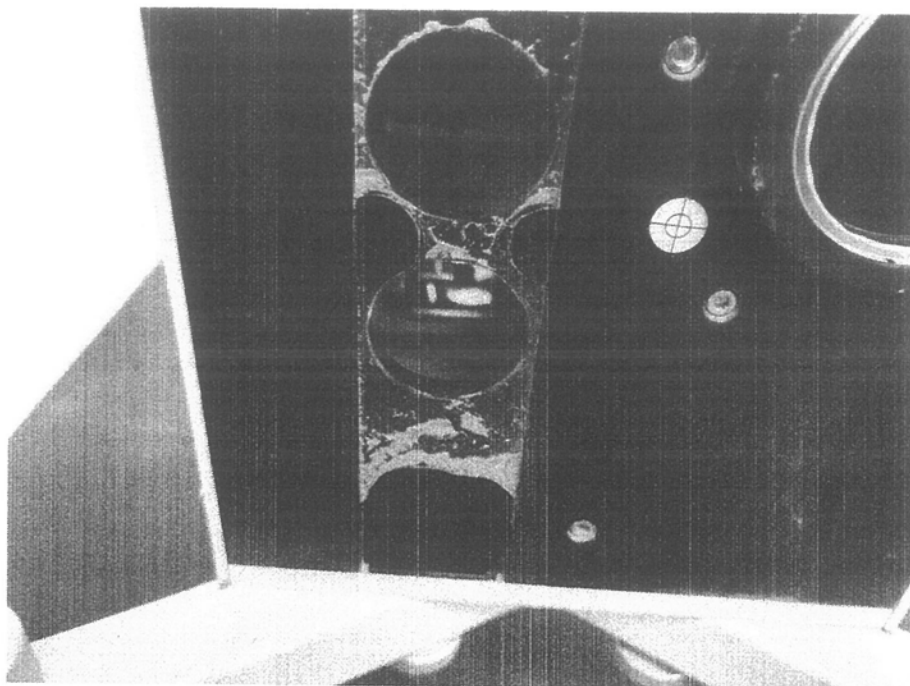
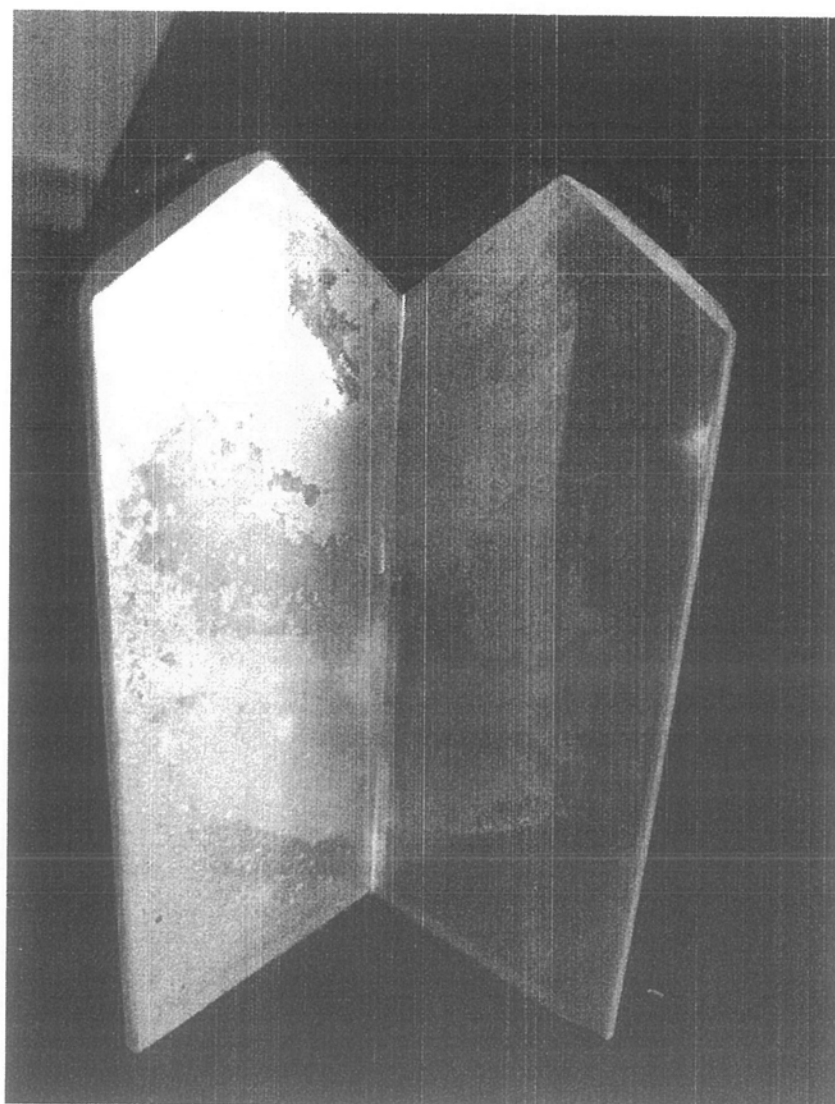
## 附件：检测照片

| 序号 | 检查项目 | 检查记录 | 备注 |
|---|---|---|---|
| 1 | 机动车尾气遥测仪主机端 | 外壳大量积灰、透过镜片可见内部大量泥沙积聚 | |
| 3 | 长条玻璃 | 肉眼可见大量泥沙堆积 | |
| 4 | 辅机端 V 镜 | 肉眼可见积灰及反射镀层脱落 | 两片 |
| 5 | 氙灯 | 开机后无法点亮 | |
| 6 | 烟度绿光 | 开机后无法点亮 | |

主机进行水平调节后发现无红外、紫外光谱，无紫外光、绿光，无法进行性能测试。

| 序号 | 检查项目 | 检查记录 | 备注 |
|---|---|---|---|
| 1 | 辅机端 V 镜 | 肉眼可见积灰及反射镀层脱落。 | |
| 2 | 绿光激光器 | 外壳可见大量泥沙痕迹，通电后无法点亮。 | |
| 3 | 光谱仪 | 无光谱，拆解后可见内部腔体大量积灰、电路板、准直镜、聚焦镜、L4 探测器聚光透镜大量积灰且涂层掉落、线性 CCD 表面大量积灰。 | 尝试清洗烘干后仍无法使用，判定损坏。 |
| 4 | 氙灯 | 出光口发黑，通电后无预热状态、无光。 | |
| 5 | 红外信号板 | 有浸水痕迹、无 5.25MHZ 调制信号输出。 | |
| 6 | 红外控制板 | 有浸水痕迹，无法检测到 P-SIG 信号。 | |

送检之机动车尾气遥测仪（以下简称遥测仪）主机端、辅机端进水；遥测仪主机端光谱仪、氙灯、红外信号板、红外控制板损坏，遥测仪辅机端绿光激光器损坏、V 镜损坏。

对送检机动车尾气遥测仪进行维修、更换损坏零部件、对光路和电路进行重新调试，合格后投入使用。

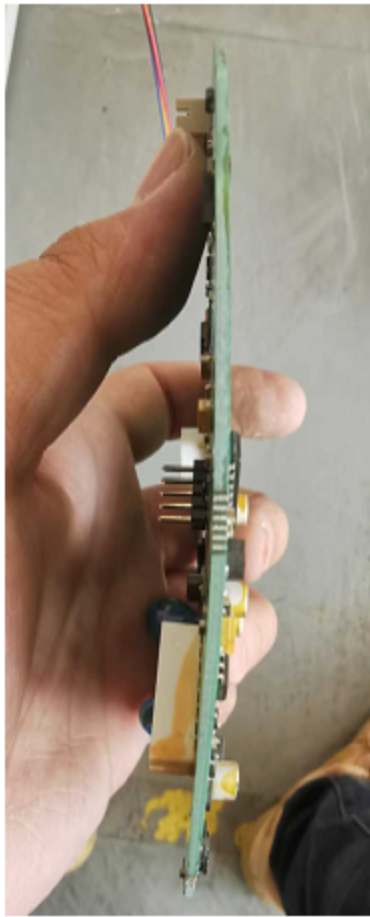
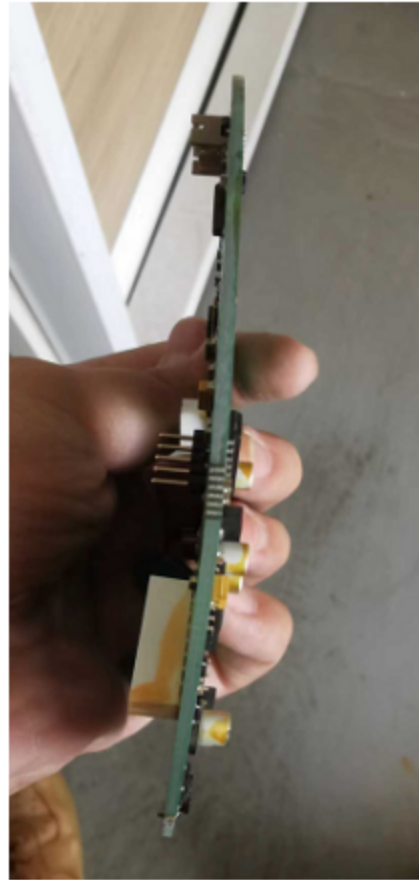
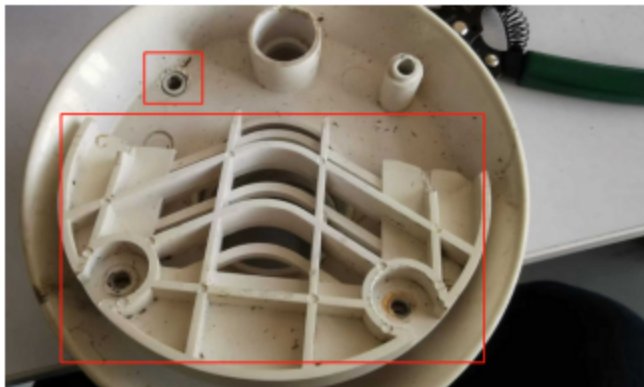
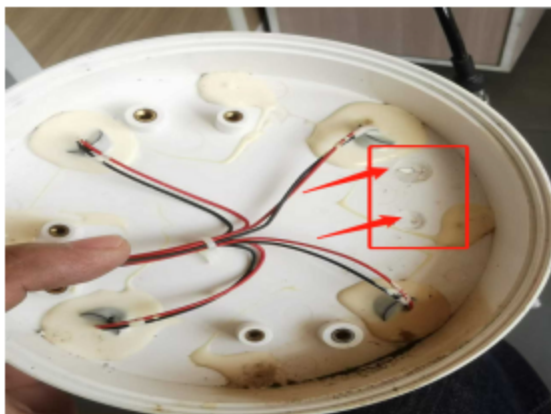
| 设备名称 | 设备型号 | 设备编号 | 送检日期 | 完成日期 |
|---|---|---|---|---|
| 故障现象 | 设备上电无通讯，外壳有多处断裂，航插断裂 | | | |
| 故障原因 | 主板因外力弯曲、烧坏，外壳、航插因外力损坏， | | | |

| 设备名称 | 设备型号 | 设备编号 | 送检日期 | 完成日期 |
|---|---|---|---|---|
| 解决方法 | 更换主板，更换超声风半成品，更换百叶外壳，更换底座外壳及航插 | | | |
